SELOSTUS

"PIHAPIIRI"

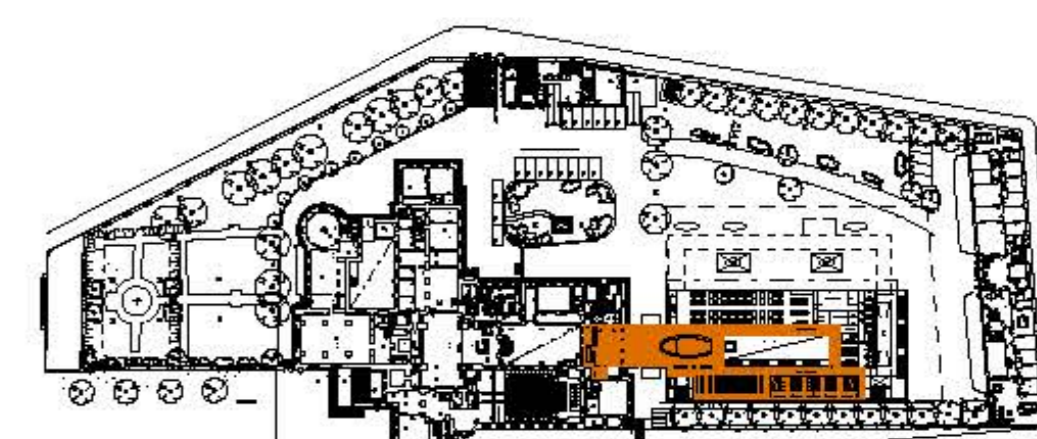
A) PIHATAPAHTUMAT

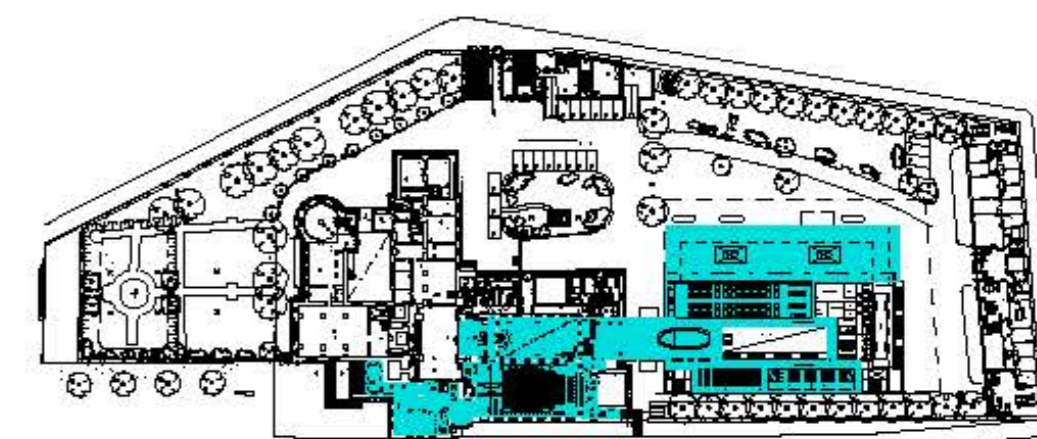
C) KOKOUS + RAVINTOLAPALVELUT

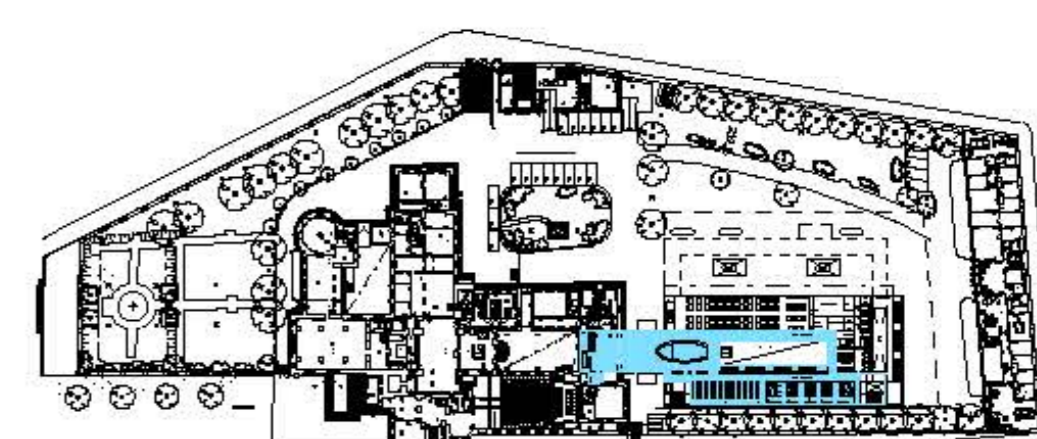
E) TAPAHTUMA MONITOIMITILASSA RAVINTOLAN OLLESSA SULJETTUNA
